تم اعداد الدليل ضمن مشروع " نحو الإندماج الاجتماعي في تنمية المجتمع من خلال توفير منصات التخطيط و المناصرة في القدس الشرقية" الذي يتم تنفيذه بالشراكة بين معهد الأبحاث التطبيقية - القدس (أريج)، اتحاد الجمعيات الخيرية- القدس، معهد هاسو بلاتنر للهندسة الرقمية (HPI) امانيا، ومؤسسة CESVI - القدس بدعم من الإتحاد الأوروبي.

# دليل بلدة صور باهر

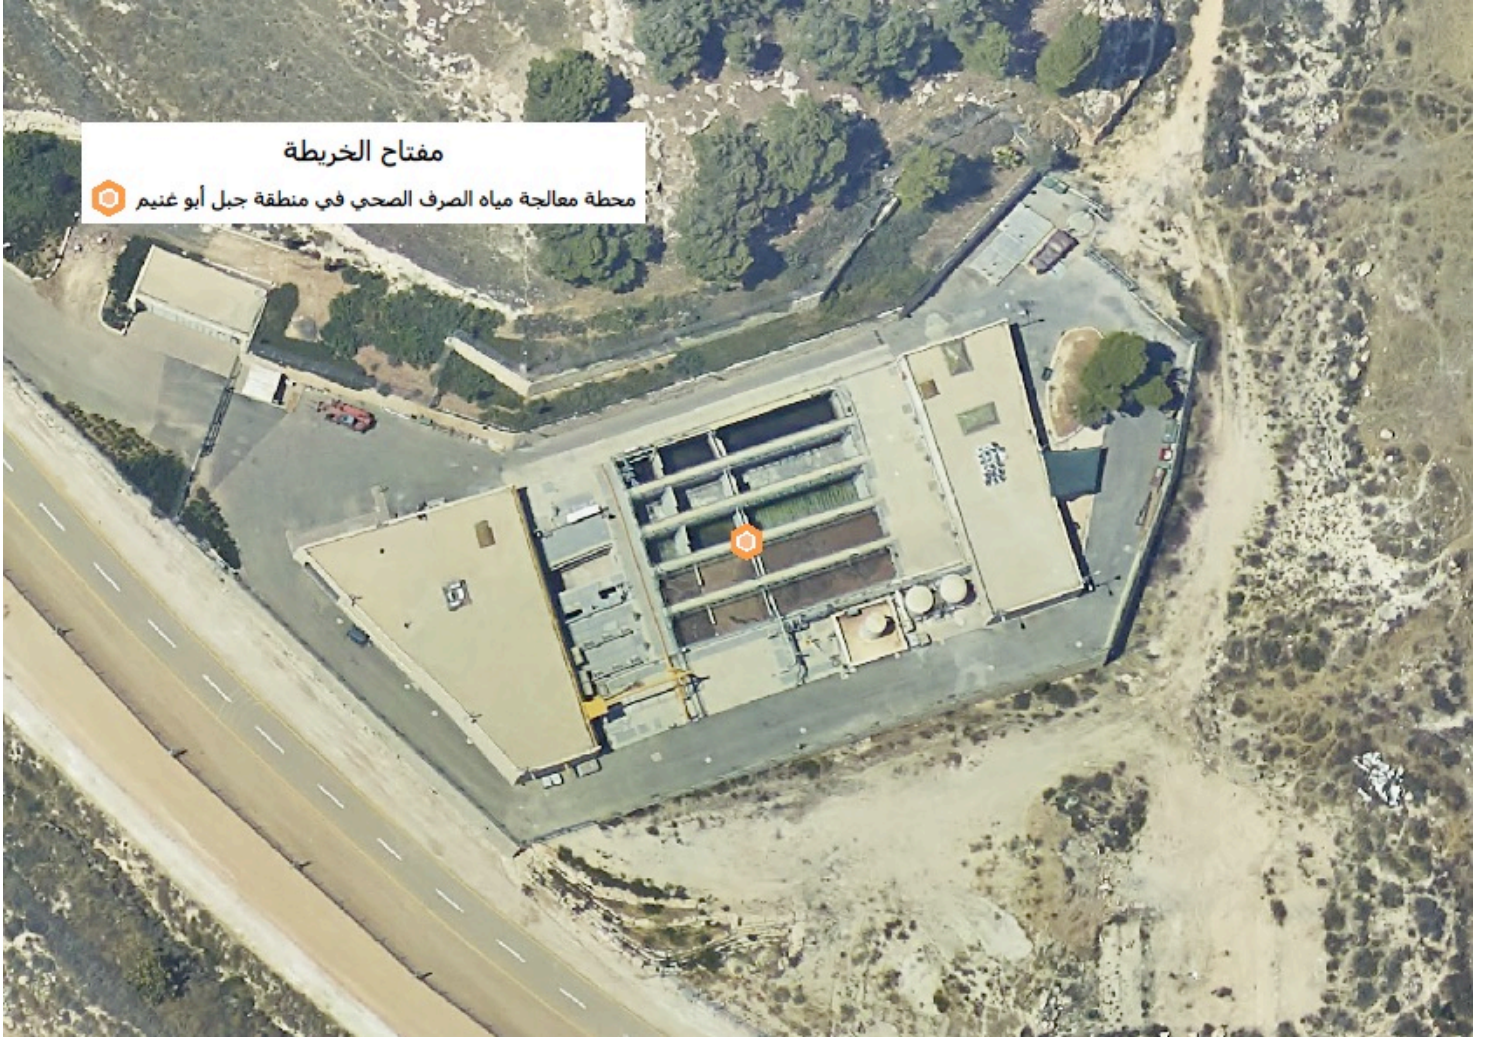
خريطة 6. موقع محطة معالجة مياه الصرف الصحي

لم يتم العثور على بيانات فيما يتعلق بكمية مياه الصرف الصحي المتولدة من هذا التجمع. ومع ذلك، فقد تبين أن مياه الصرف الصحي المتولدة من منطقة بيت صفافا وشرفات تصب في محطة معالجة مياه الصرف الصحي القريبة من جبل ابو غنيم (حومات شمونيل)، جنوب مدينة القدس ، والقادرة على معالجة ما يقرب من 5600 متر مكعب من المياه العادمة في اليوم. (الخريطة 6)

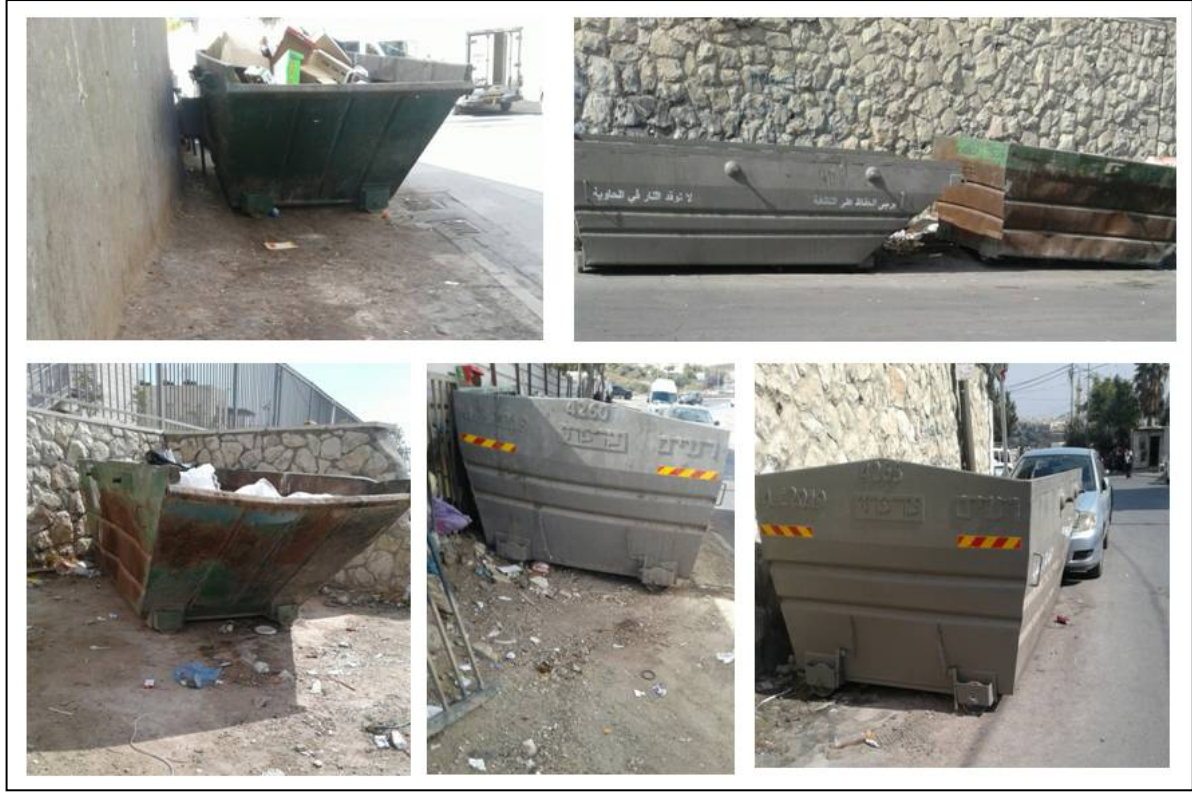
الصورة 4. مستوى النظافة حول عدد من نقاط تجميع النفايات الصلبة

لم تكشف الزيارة الميدانية ، التي أجريت في عام 2019 ، عن نقاط تجميع النفايات الصلبة الحرجة. تم تحديد نقطة فصل نفايات بالقرب من مدرسة ابن رشد (الخريطة 4) في المنطقة المستهدفة. لم يتم الكشف عن أي معلومات إضافية في هذا الصدد. علاوة على ذلك ، فإن خدمة تخلص الخردة والأثاث القديم غير متوفرة كما هو الحال في أحياء القدس الأخرى ، بحسب المعلومات التي نشرتها بلدية القدس.

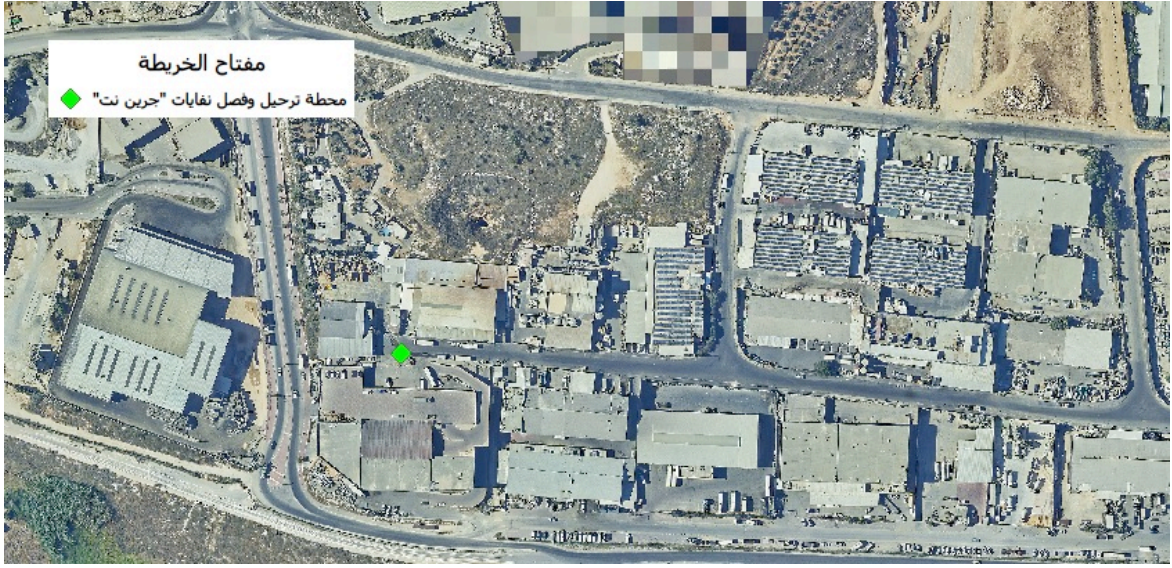
خريطة 9. موقع مكب النفايات "جرين نت"

بالنسبة لطرق التخلص من النفايات ، لم يتم العثور على معلومات مفصلة لوصف هذه المرحلة من مراحل ادارة النفايات الصلبة، ولكن يبدو أن الطرق الأكثر استخدامًا سابقًا كانت الحرق ودفن النفايات<sup>10</sup>. حاليًا، يتم التخلص من النفايات الصلبة في القدس من خلال نظام جمع النفايات الصلبة، إلى منشأة الفرز "جرين نت"<sup>11</sup> في منطقة عطروت الصناعية ، شمال مدينة القدس (مركز جماهيري صور باهر وأم طوبا، 2020). (الخريطة 9 و الخريطة 9.1)
